RAPORT KOŃCOWY LIKWIDACJI SZKODY

Numer szkody:	WA50/28022/24
Towarzystwo Ubezpieczeniowe:	STU Ergo Hestia S.A.
Likwidator merytoryczny TU:	Paweł Michalski
Ubezpieczony:	Fundacja „Centrum Europejskie Natolin” ul. Nowoursynowska 84 02-797 Warszawa
Data szkody:	28.06.2024 r.
Data zgłoszenia do TU:	01.07.2024 r.
Miejsce szkody:	ul. Nowoursynowska 84, 02-797 Warszawa
Ryzyko:	Burza, huragan
Rekomendacja ES:	Wypłata odszkodowania

1. Przedmiot szkody: budynek gospodarczy dawnej stajni zaadaptowany na Bibliotekę Centrum Europejskiego Natolin zlokalizowany przy ul. Nowoursynowskiej 84, 02-797 Warszawa.

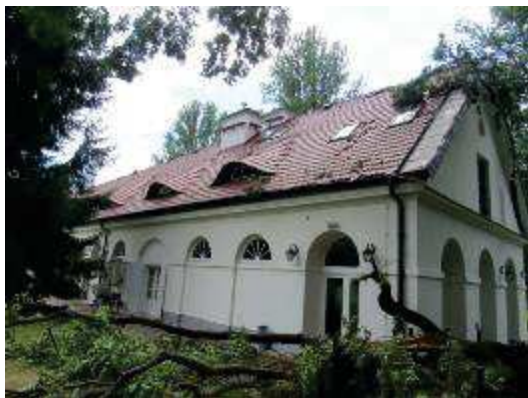
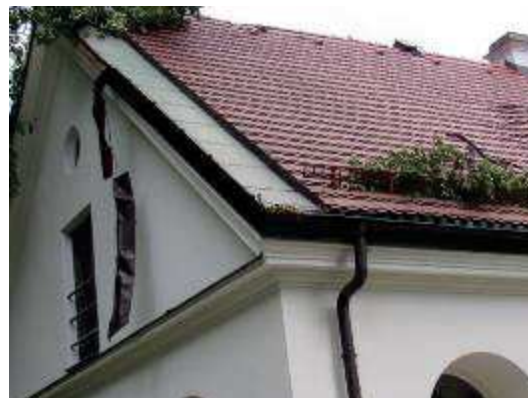
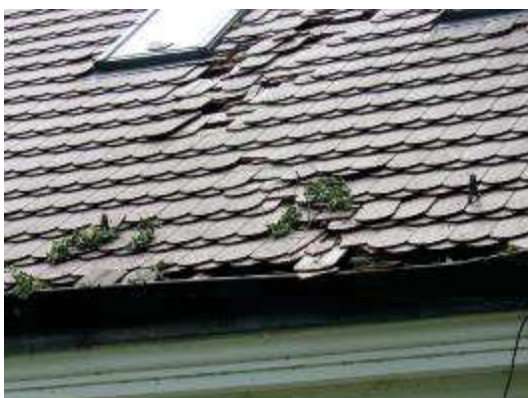
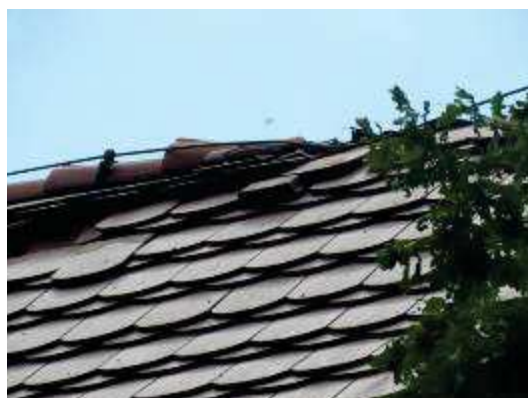
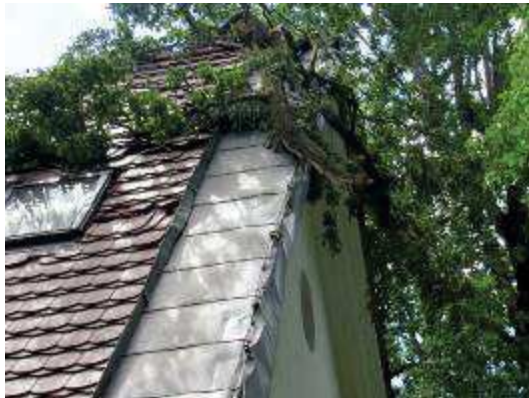
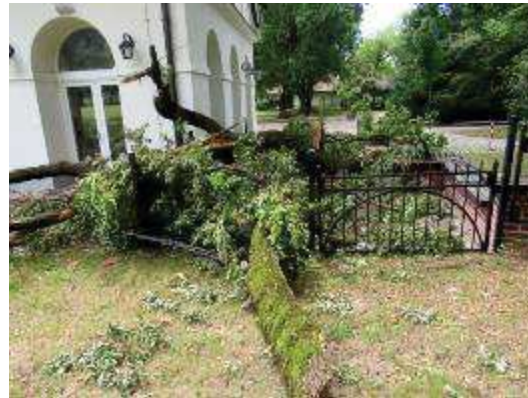
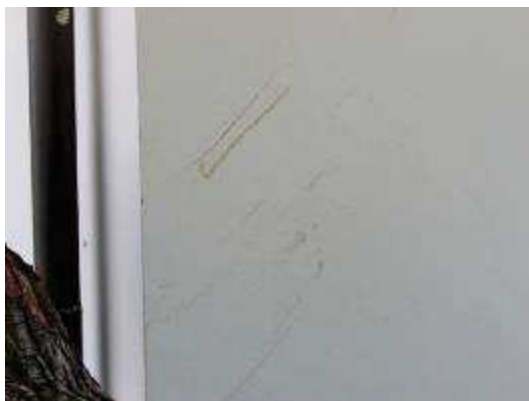
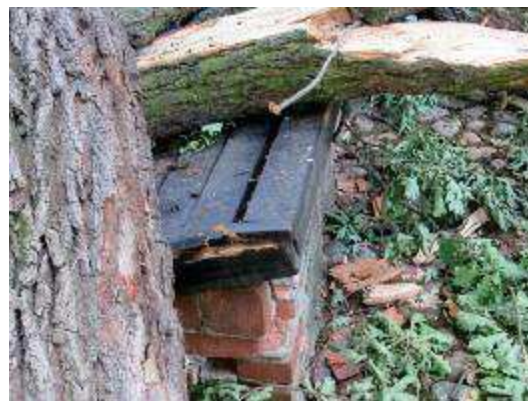
Dokumentacja fotograficzna:

3. Opis zdarzenia: według dokonanych w przedmiotowej sprawie ustaleń, dnia 28.06.2024 r. w Warszawie wystąpiła burza z silnym oraz porywistym wiatrem, łamiąc i wyrywając drzewa z korzeniami na terenie rezerwatu przy ul. Nowoursynowskiej 84. Jedno z drzew uległo wyrwaniu i spadło na budynek dawnej stajni, powodując uszkodzenie konstrukcji dachowej, pokrycia dachowego, ściany elewacyjnej, rynny, a także murku przy budynku oraz ogrodzenia. Niewykluczone, że doszło do większych uszkodzeń w postaci spękań łat oraz kontrłat pod dachówką, a także konstrukcji w obrębie kalenicy – do ustalenia na późniejszym etapie likwidacji szkody.

Podczas wizji lokalnej rzeczoznawcy terenowego poczyniono ustalenia dotyczące zakresu uszkodzeń mienia, który został szczegółowo opisany w protokole z oględzin stanowiącym zał. 7 do niniejszego Raportu – poniżej dokumentacja fotograficzna obrazująca zakres uszkodzeń.

- Obróbki blacharskie na boku, opierzenie do samej kalenicy jest zdeformowane na obu spadkach.
- Dachówka typu karpiówka – spękane, stłuczone na nachyleniu (od strony uszkodzonego ogrodzenia) około 25-30,00 m² i z drugiej strony 3-4,00 m², zniszczone gąsiorzy – kalenica na długości do 4,00 m.
- Rynny – zdeformowane około 2-3,00 mb.
- Elewacja – zabrudzenie tynku na ścianie czytowej, zarysowane do 2-3,00 m².
- Przęsła ogrodzenia zniszczone, zdeformowane 2,00 x 1,10 m + 2,00 x 1,10 m + 2,00 x 1,10 m + furtka 1,00 x 1,10 m + słupki 4 szt. wygięte.
- Murek 0,40 x 2,00 m x 0,48 m (h) – zniszczony + ławka na wierzchu 0,60 x 2,00 m + druga ławka 1,60 x 0,60 m + trzecia ławka 3,50 x 0,60 m.
